# Rénovation et transformation du “Moulin Bestgen” à Schiffflange

APD - 02 décembre 2022

# ÉVALUATION DES SONDAGES ET DU DIAGNOSTIC « AS FOUND »

## MOULIN BESTGEN TRANSFORMATION ET REDRESSEMENT – 1, RUE DU MOULIN

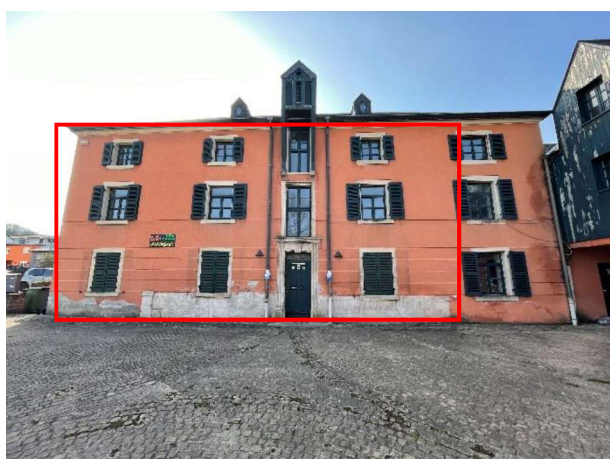
L'immeuble est divisé en deux bâtiments, bâtiment A et B, qui sont reliés entre eux avec un schéma de façades uniforme. Les façades sont de couleur orange, tandis que les encadrements de fenêtres, les volets (lorsqu'il y en a), les portes et les boiseries sont d'un ton vert. Grâce à plusieurs sources, on peut supposer que la façade a été rénovée lors des travaux de restauration et de transformation des années 90. Les deux bâtiments (A et B) ont une toiture avec une couverture en ardoise qui a probablement été rénové dans la même période que le terrassement (1986 ou 1987). Une reprise en sous-œuvres a déjà était fait récemment, c'est-à-dire que la fondation du moulin a été stabilisé avec du béton.

Fig. 35 : Bâtiment principale du Moulin Bestgen (Luxembourg, 2022). (Photo : HLG Ingénieurs Conseils sàrl)

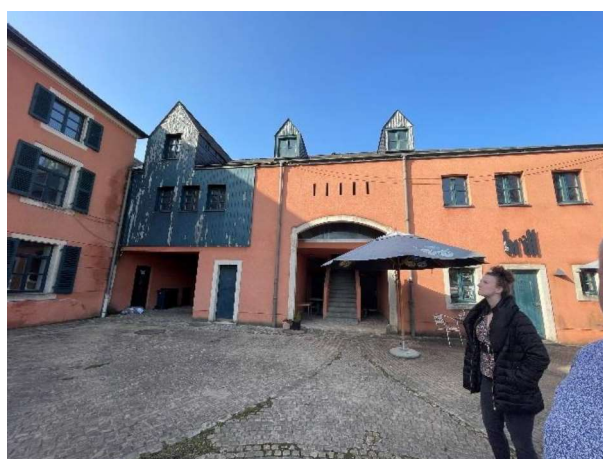
Fig. 36 : Bâtiment annexe du Moulin Bestgen (Luxembourg, 2022). (Photo : HLG Ingénieurs Conseils sàrl)

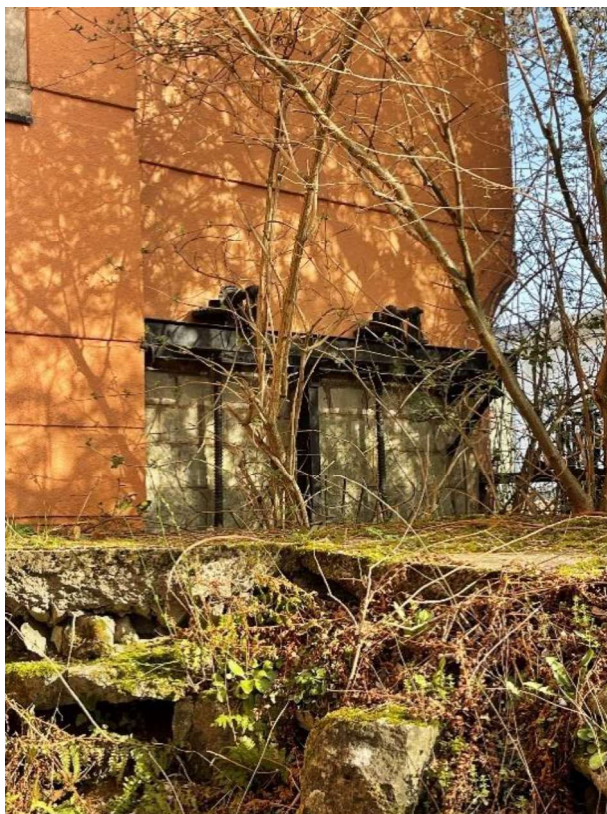
La façade arrière du bâtiment a la même écriture concernant les fenêtres, les lucarnes et l'enduit. Elle aussi possède quarts registres sous corniche. Il y a cependant une annexe hexagonale, une tour avec un toit pointu, qui contient la cage d'escalier. La date exacte de sa construction est pourtant inconnue. A l'extrémité droite du bâtiment, on trouve également les vestiges d'une écluse, qui a été scellée avec des briques en béton, et un mur de pierre qui a probablement séparé le canal avec les reste du terrain.

Fig. 37 : Vestiges d'une écluse scellée avec des briques en béton (Luxembourg, 2022). (Photo : HLG ingénieurs conseils sàrl).

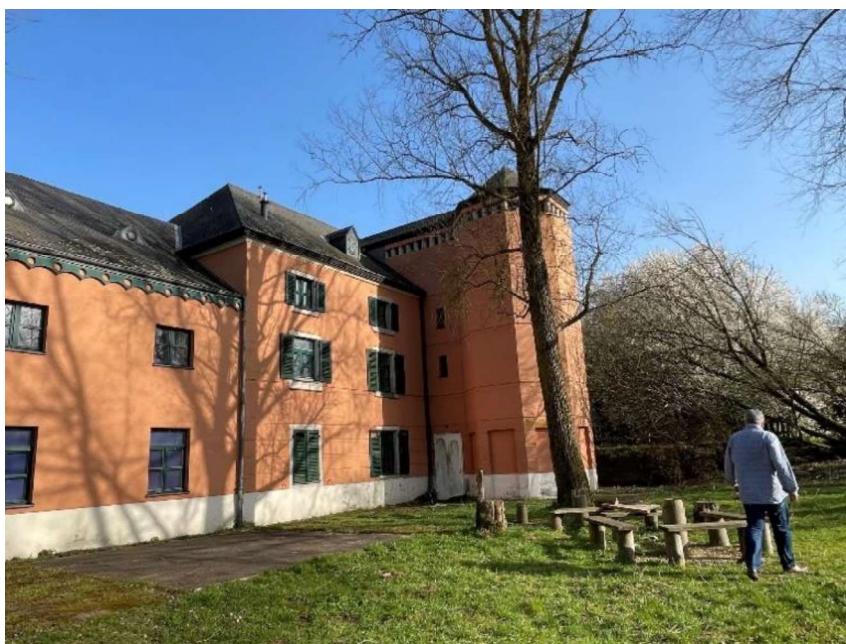
Fig. 38 : Le bâtiment principale de l'arrière (Luxembourg, 2022). (Photo : HLG ingénieurs conseils sàrl)

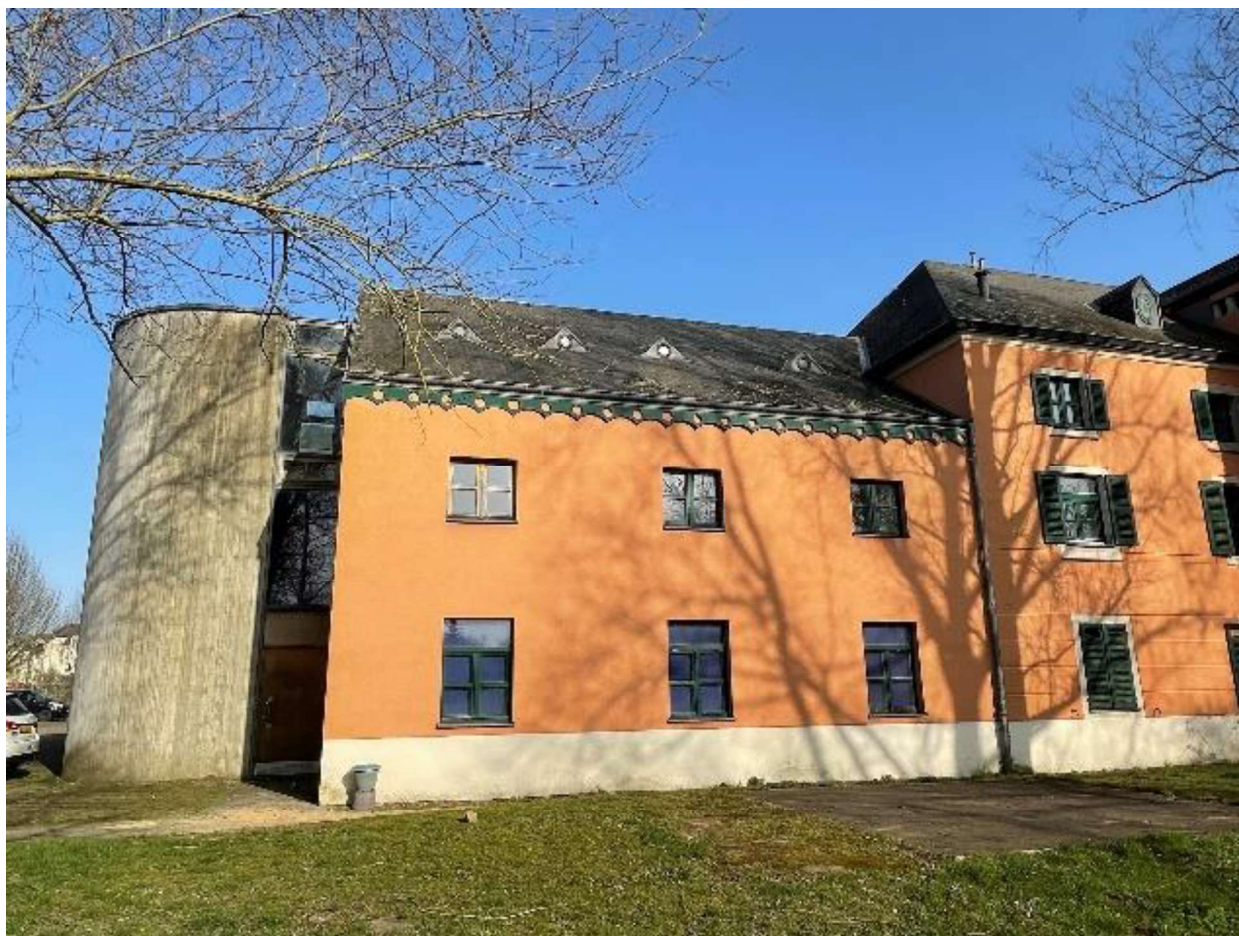
Ce n'est que lorsque l'on se trouve à l'arrière du bâtiment que l'on reconnaît l'extension. Cette extension, nommé bâtiment B, possède que trois registres : rez-de-chaussée, un niveau d'étage et un niveau sous combles. Elle a plus au moins la même écriture sauf que les fenêtres n'ont pas de volets. Là aussi, au nord et de la même hauteur que l'annexe, a été ajouté dans les années 2007 et 2008 un tour au bâtiment. Il s'agit d'une extension en béton en forme de demi-cercle qui est reliée au bâtiment par un cadre de fenêtre. Elle abrite également un cage d'escalier, l'escalier de secours, construit en 2008 qui connecte tous les étages.

Fig. 39 : L'arrière de l'annexe qui est attaché au bâtiment principale (Luxembourg, 2022). (Photo : HLG ingénieurs conseils sàrl)

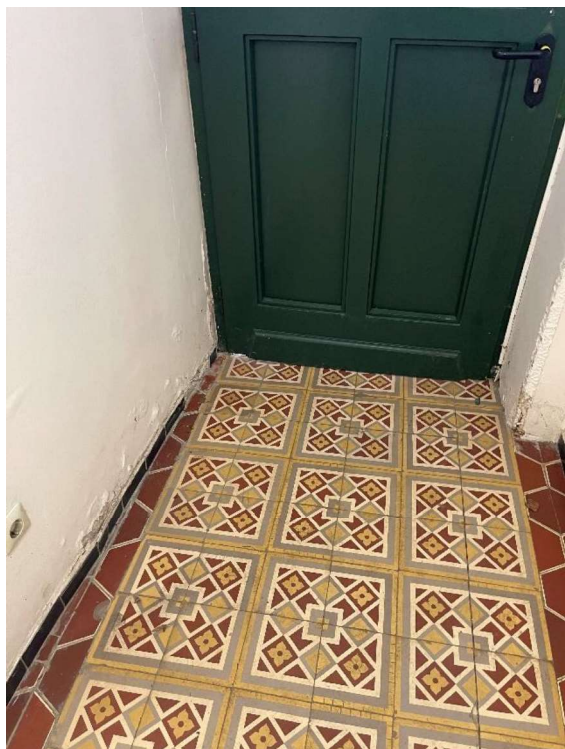
La travée de droite, laquelle est séparée du couloir et de la travée de gauche par une maçonnerie en pierre naturelle, est divisé en quatre pièces et n'abrite aucune machinerie. Cette travée est reliée au bâtiment B qui, au rez-de-chaussée, est un espace ouvert divisé uniquement par des piliers en béton armé couverts avec du plâtre. Le rez-de-chaussée et la première étage sont séparés ici par des dalles en béton armé d'une hauteur de 17cm.

Fig. 40 : Couloir et entrée du bâtiment principale (Luxembourg, 2022). (Photo : HLG ingénieurs-conseils sàrl)

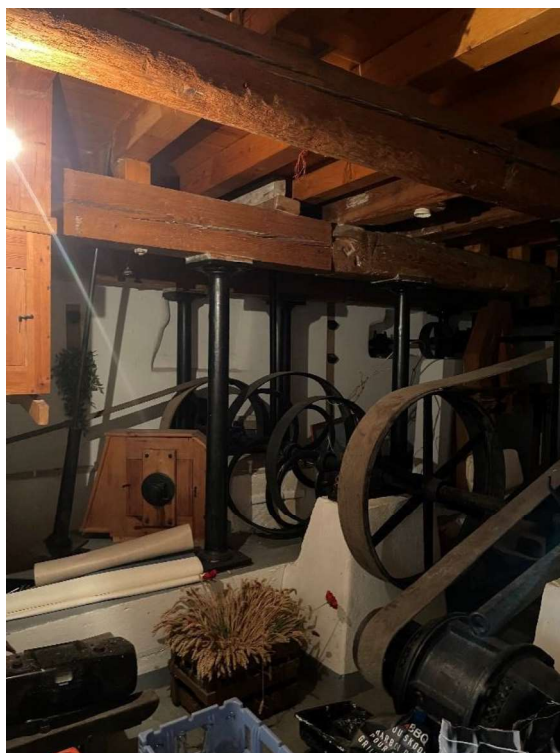
La travée de gauche abrite non seulement la cuisine, qui a été installée que récemment, mais aussi la partie historique de l'ancien moulin. Pour faire de la place à la cuisine, l'entrée de l'étendue où se trouvait les roues hydrauliques et où passait le canal de l'Alzette a été murée, de sorte qu'il n'est plus possible d'entrer. Comme on ne peut plus accéder à cette partie, on ne peut voir ce qu'elle contient qu'à l'aide d'une fenêtre de l'extérieur. Des éléments de la machinerie du moulin se trouvent dans la salle la plus grande de cette travée. Ici, trois poutres en bois de l'origine soutiennent des planchers en bois.

Fig. 41 : L'espace du rez-de-chaussée qui contient les anciennes machines du moulin (Luxembourg, 2022). (Photo : HLG ingénieurs conseils sàrl).

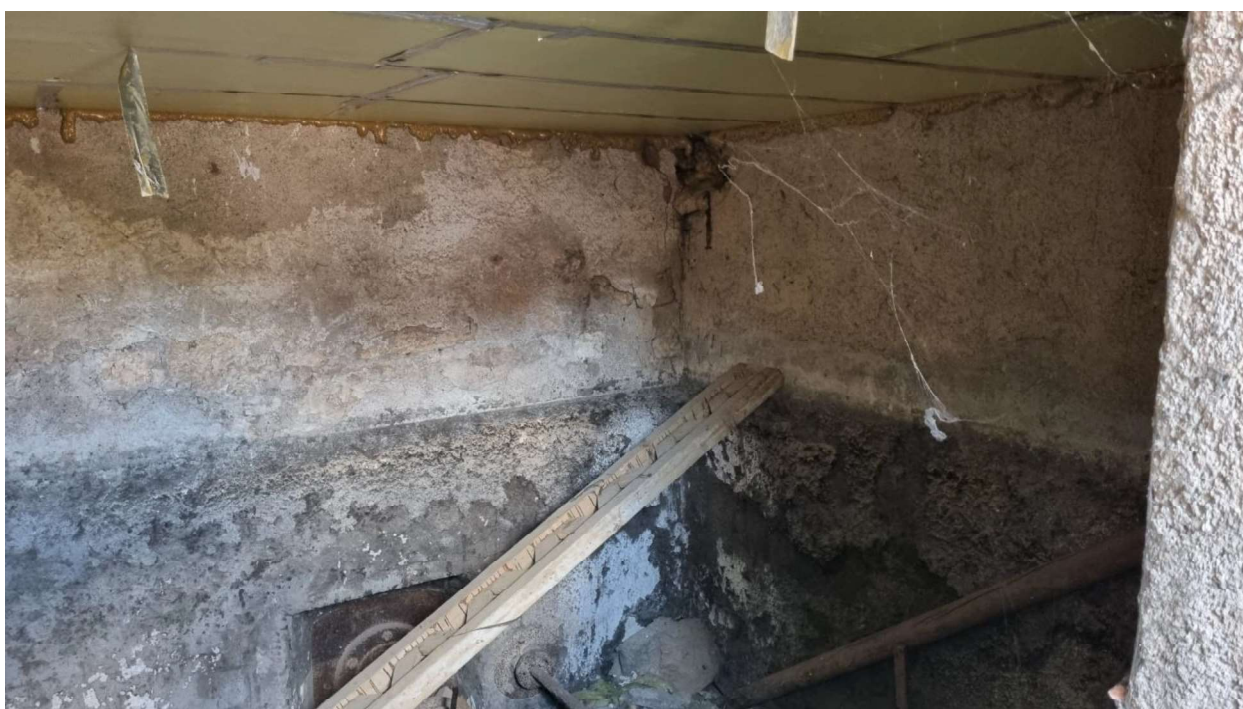
Fig. 42 : L'étendue où se trouvait le cœur du moulin avec les roues hydrauliques (Photo : HLG ingénieurs conseils sàrl)

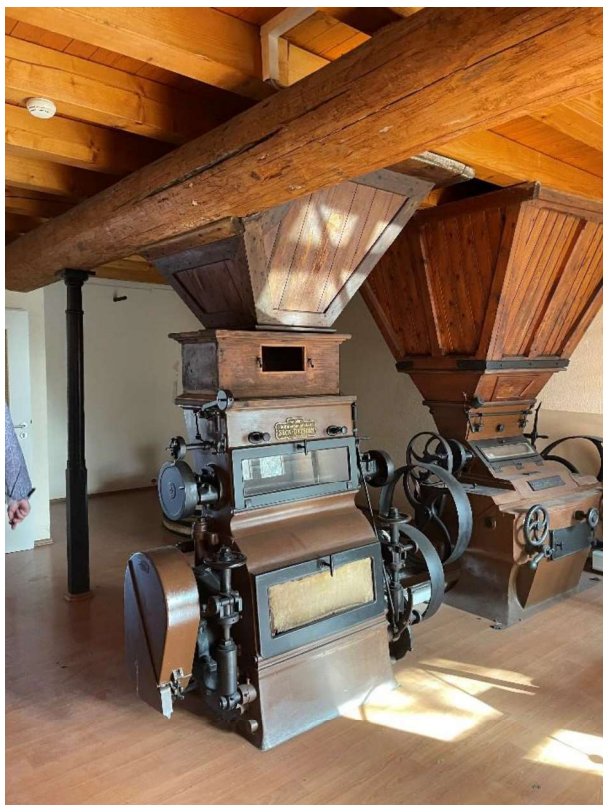
Il est très probable qu'il y ait eu une ouverture à cet endroit qui a récemment été murée. Cependant, cette ouverture ne date pas de l'époque d'origine, car on ne constate aucun vestige de gonds sur la maçonnerie. On peut supposer que le mur était complètement fermé lors de sa construction. Toutes les autres pièces de l'annexe récente sont séparées par des murs en brique.

Fig. 43 : L'espace ouvert du 1<sup>ère</sup> étage qui contient les anciennes machines du moulin (Luxembourg, 2022). (Photo : HLG ingénieurs conseils sàrl).

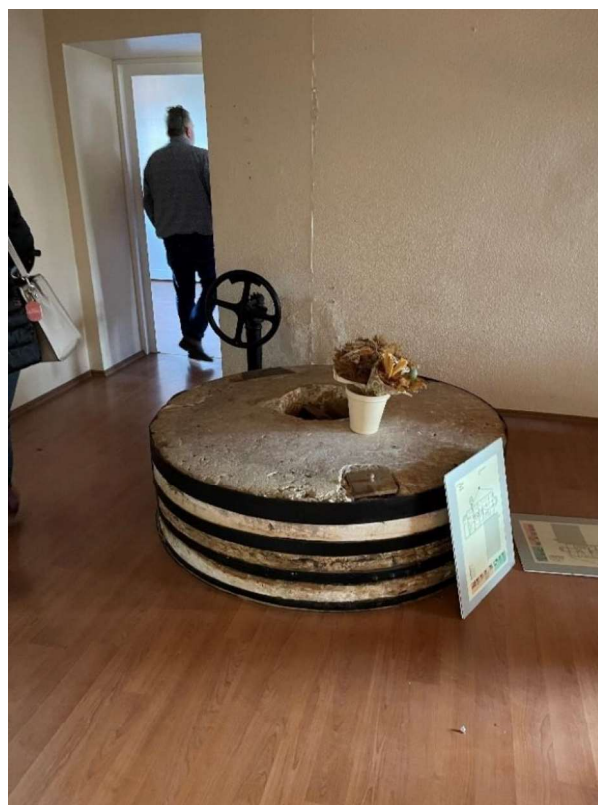
Fig. 44 : Une meule originale (Luxembourg, 2022). (Photo : HLG ingénieurs conseils sàrl).
