Rénovation et transformation du "Moulin Bestgen" à Schiffflange

ÉVALUATION DES SONDAGES ET DU DIAGNOSTIC « AS FOUND »

MOULIN BESTGEN TRANSFORMATION ET REDRESSEMENT – 1, RUE DU MOULIN

Acte de référence HLG : 1313-22_MSTR

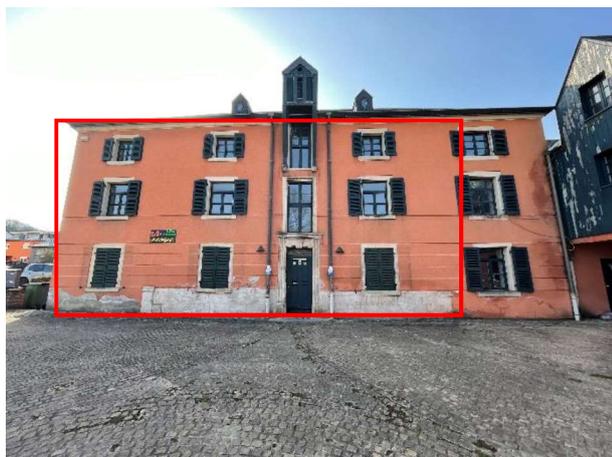
Fig. 35 : Bâtiment principale du Moulin Bestgen (Luxembourg, 2022). (Photo : HLG Ingénieurs Conseils sàrl)

Le bâtiment A, qui a toujours été la maison principale du moulin et qui abritait la machinerie, a un plan rectangulaire. La façade principale est composée de quatre registres sous corniche : le rez-de-chaussée, deux niveaux d'étages et un niveau sous combles.

Sur la façade on remarque une partie centrale historique qui comprend la porte d'entrée principale. Sur les deux côtés de l'entrée principale on voit une zone allongée sans bardage qui nous donne une indication de dimension de la maison d'habitation d'origine.

À l'extrémité gauche du bâtiment, là où la façade s'effrite, il y avait une ouverture pour le canal d'Alzette. Cette zone a probablement été murée après le comblement du canal de l'Alzette, car c'est à cet endroit précis que l'eau passait sous le bâtiment et entraînait les roues hydrauliques.

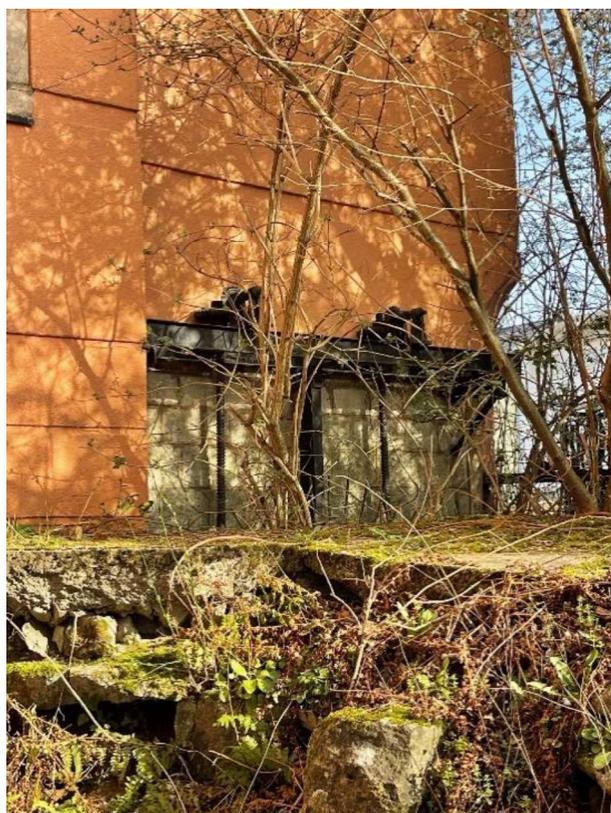
La façade arrière du bâtiment a la même écriture concernant les fenêtres, les lucarnes et l'enduit. Elle aussi possède quarts registres sous corniche. Il y a cependant une annexe hexagonale, une tour avec un toit pointu, qui contient la cage d'escalier. La date exacte de sa construction est pourtant inconnue. A l'extrémité droite du bâtiment, on trouve également les vestiges d'une écluse, qui a été scellée avec des briques en béton, et un mur de pierre qui a probablement séparé le canal avec les reste du terrain.

Fig. 37 : Vestiges d'une écluse scellée avec des briques en béton (Luxembourg, 2022). (Photo : HLG ingénieurs conseils sàrl).

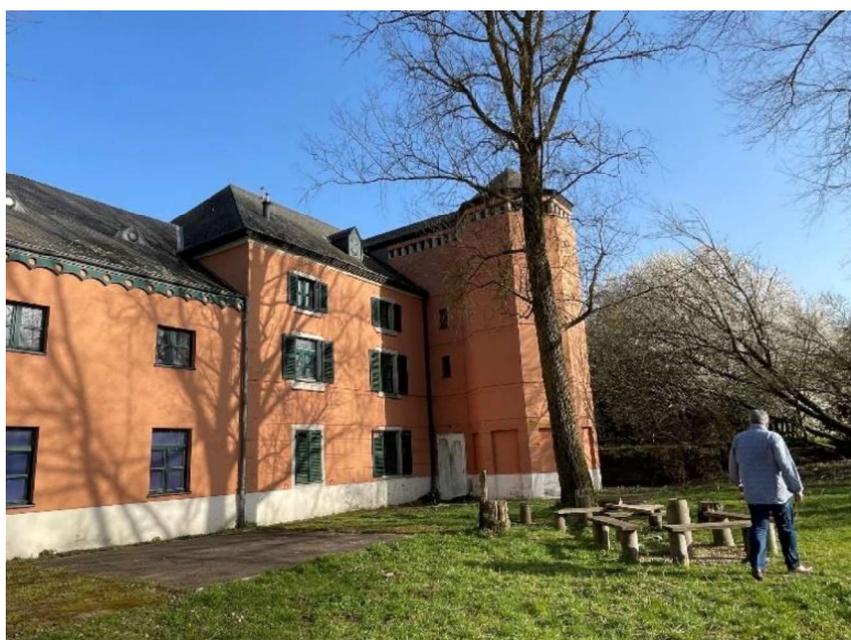
Fig. 38 : Le bâtiment principale de l'arrière (Luxembourg, 2022). (Photo : HLG ingénieurs conseils sàrl)

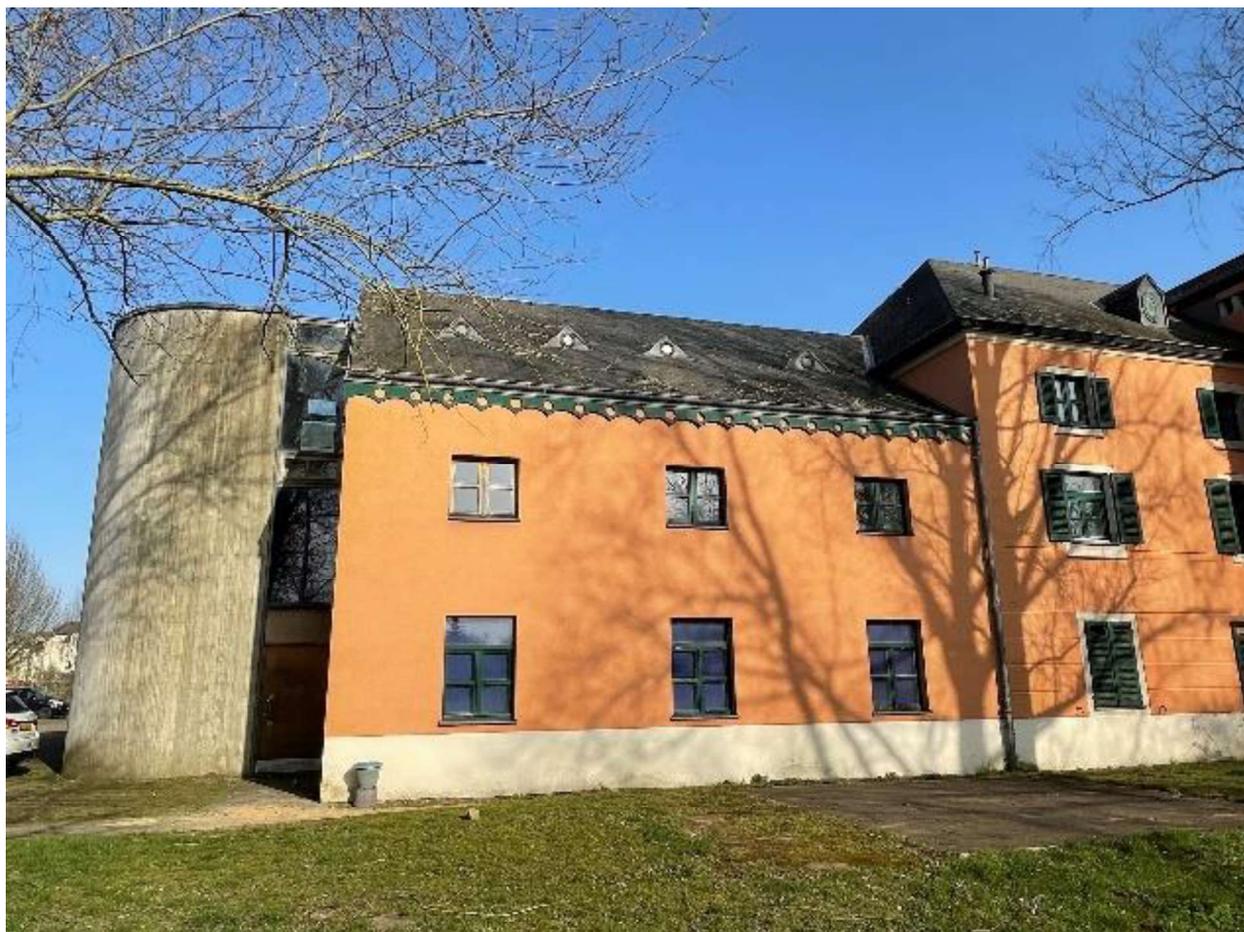
Ce n'est que lorsque l'on se trouve à l'arrière du bâtiment que l'on reconnaît l'extension. Cette extension, nommé bâtiment B, possède que trois registres : rez-de-chaussée, un niveau d'étage et un niveau sous combles. Elle a plus au moins la même écriture sauf que les fenêtres n'ont pas de volets. Là aussi, au nord et de la même hauteur que l'annexe, a été ajouté dans les années 2007 et 2008 un tour au bâtiment. Il s'agit d'une extension en béton en forme de demi-cercle qui est reliée au bâtiment par un cadre de fenêtre. Elle abrite également un cage d'escalier, l'escalier de secours, construit en 2008 qui connecte tous les étages.

Fig. 39 : L'arrière de l'annexe qui est attaché au bâtiment principale (Luxembourg, 2022). (Photo : HLG ingénieurs conseils sàrl)

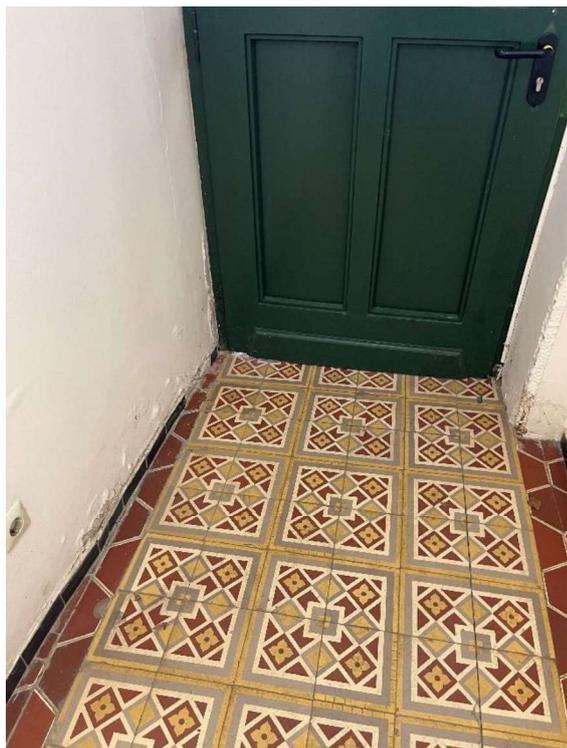
La travée de droite, laquelle est séparée du couloir et de la travée de gauche par une maçonnerie en pierre naturelle, est divisé en quatre pièces et n'abrite aucune machinerie. Cette travée est reliée au bâtiment B qui, au rez-de-chaussée, est un espace ouvert divisé uniquement par des piliers en béton armé couverts avec du plâtre. Le rez-de-chaussée et la première étage sont séparés ici par des dalles en béton armé d'une hauteur de 17cm.

Fig. 40 : Couloir et entrée du bâtiment principale (Luxembourg, 2022). (Photo : HLG ingénieurs-conseils sàrl)

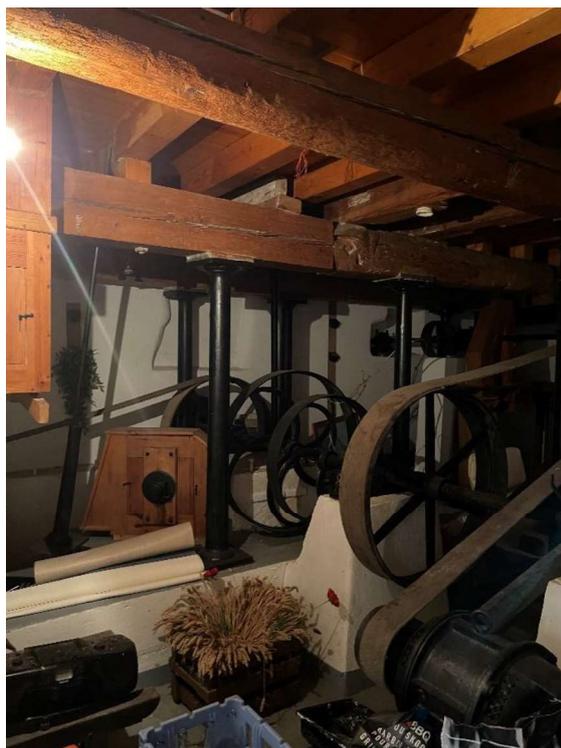
La travée de gauche abrite non seulement la cuisine, qui a été installée que récemment, mais aussi la partie historique de l'ancien moulin. Pour faire de la place à la cuisine, l'entrée de l'étendue où se trouvait les roues hydrauliques et où passait le canal de l'Alzette a été murée, de sorte qu'il n'est plus possible d'entrer. Comme on ne peut plus accéder à cette partie, on ne peut voir ce qu'elle contient qu'à l'aide d'une fenêtre de l'extérieur. Des éléments de la machinerie du moulin se trouvent dans la salle la plus grande de cette travée. Ici, trois poutres en bois de l'origine soutiennent des planchers en bois.

Fig. 41 : L'espace du rez-de-chaussée qui contient les anciennes machines du moulin (Luxembourg, 2022). (Photo : HLG ingénieurs conseils sàrl).

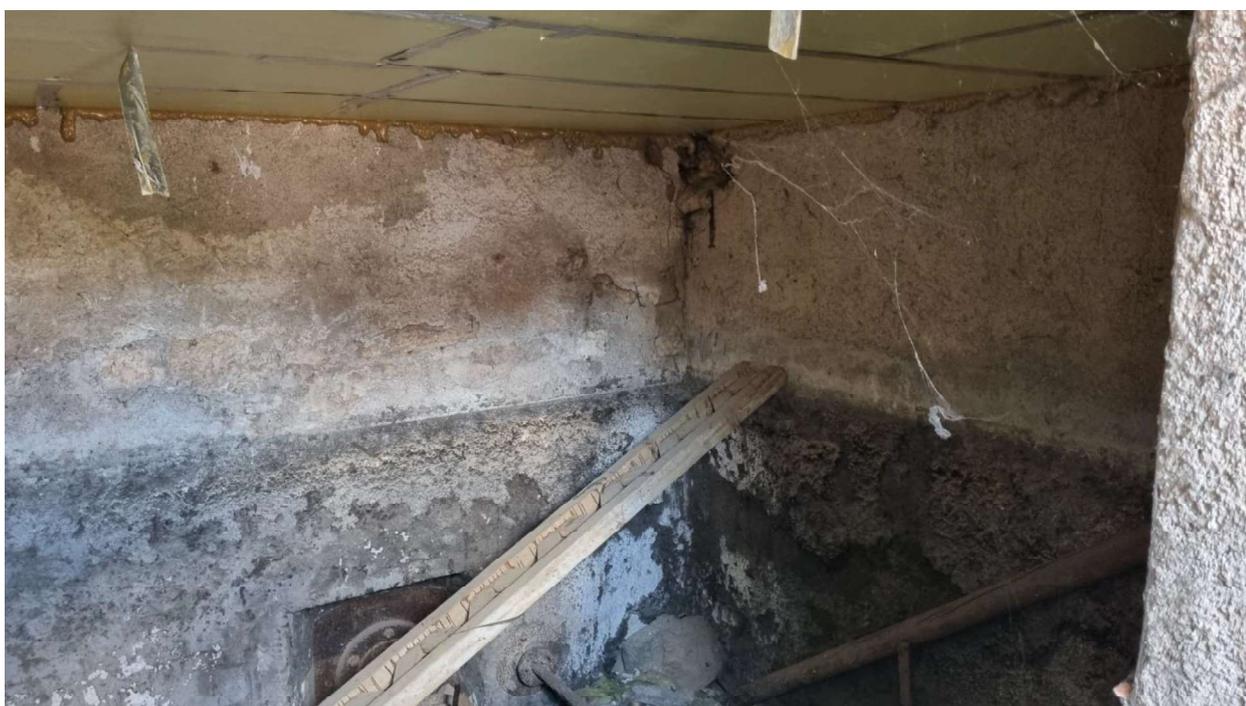
Fig. 42 : L'étendue où se trouvait le cœur du moulin avec les roues hydrauliques (Photo : HLG ingénieurs conseils sàrl)

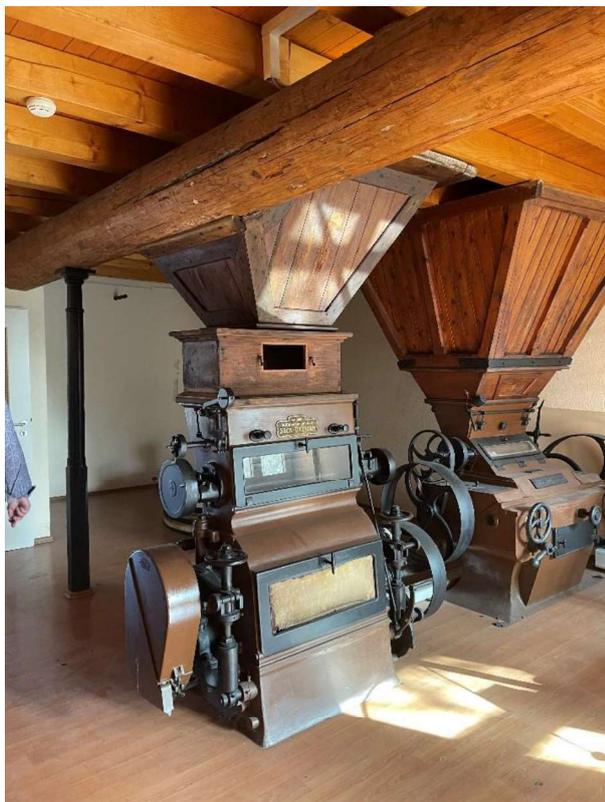
Il est très probable qu'il y ait eu une ouverture à cet endroit qui a récemment été murée. Cependant, cette ouverture ne date pas de l'époque d'origine, car on ne constate aucun vestige de gonds sur la maçonnerie. On peut supposer que le mur était complètement fermé lors de sa construction. Toutes les autres pièces de l'annexe récente sont séparées par des murs en brique.

Fig. 43 : L'espace ouvert du 1^{ère} étage qui contient les anciennes machines du moulin (Luxembourg, 2022). (Photo : HLG ingénieurs conseils sàrl).

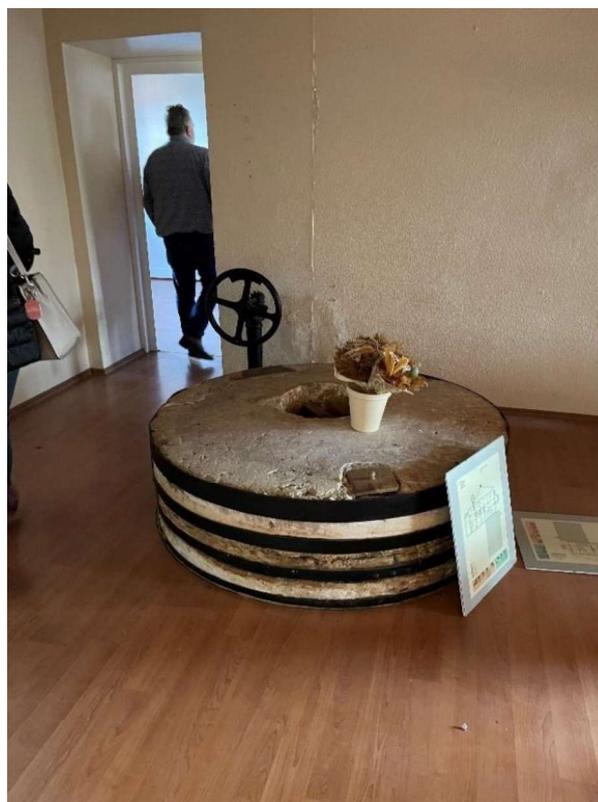
Fig. 44 : Une meule originale (Luxembourg, 2022). (Photo : HLG ingénieurs conseils sàrl).
